Hangquellmoore und Kalkmagerrasen der Isarleithänge im Landkreis Bad Tölz- Wolfratshausen

Auftraggeber	Landesbund für Vogelschutz
Bearbeiter	Tappertzhofen, Dr. Sabine; Kritische Durchsicht: Burkhard Quinger
Ort	Wolfratshausen
Datum	März 2012

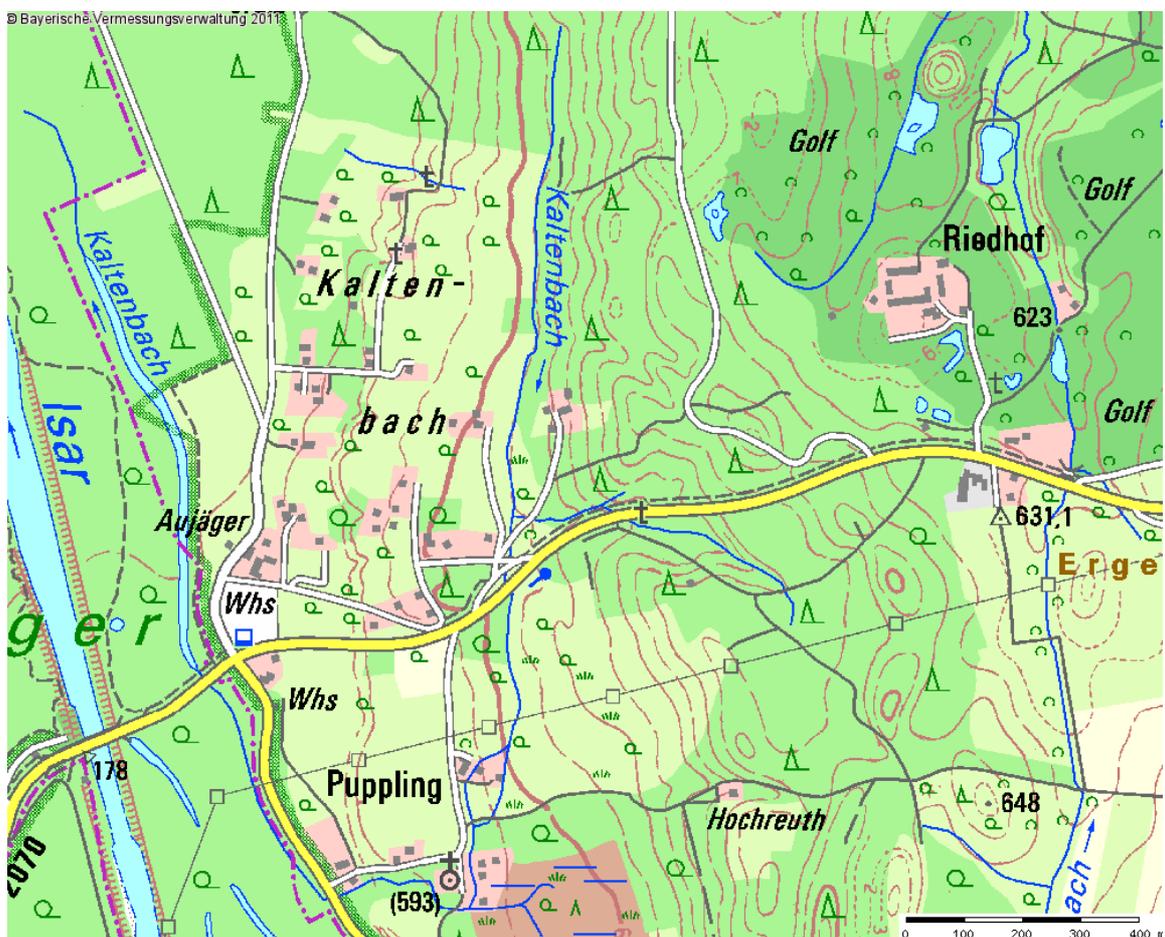
Auf der Ursprungskarte aus der ersten Hälfte des 19. Jahrhunderts erkennt man bis in die Isaraue den heutigen Bachverlauf. Allerdings sind die Quellen und der Zulauf von Hochreuth noch aus eingezeichnet. Auf aktuellen Karten fehlt dieser Zulauf. Er ist in der Natur aber noch erkennbar und führt zumindest auf den unteren Metern auch Wasser.

Der Bachverlauf in der Isaraue stellte sich damals völlig anders dar: Die Isar floss weiter östlich. Offenbar nutzt der heutige Kaltenbach eine ehemalige Isar-Rinne. Die aktuelle Flußrinne war damals nur ein dünnes Rinnsal. Der Bach mündet noch südlich der Brücke in den Fluß.

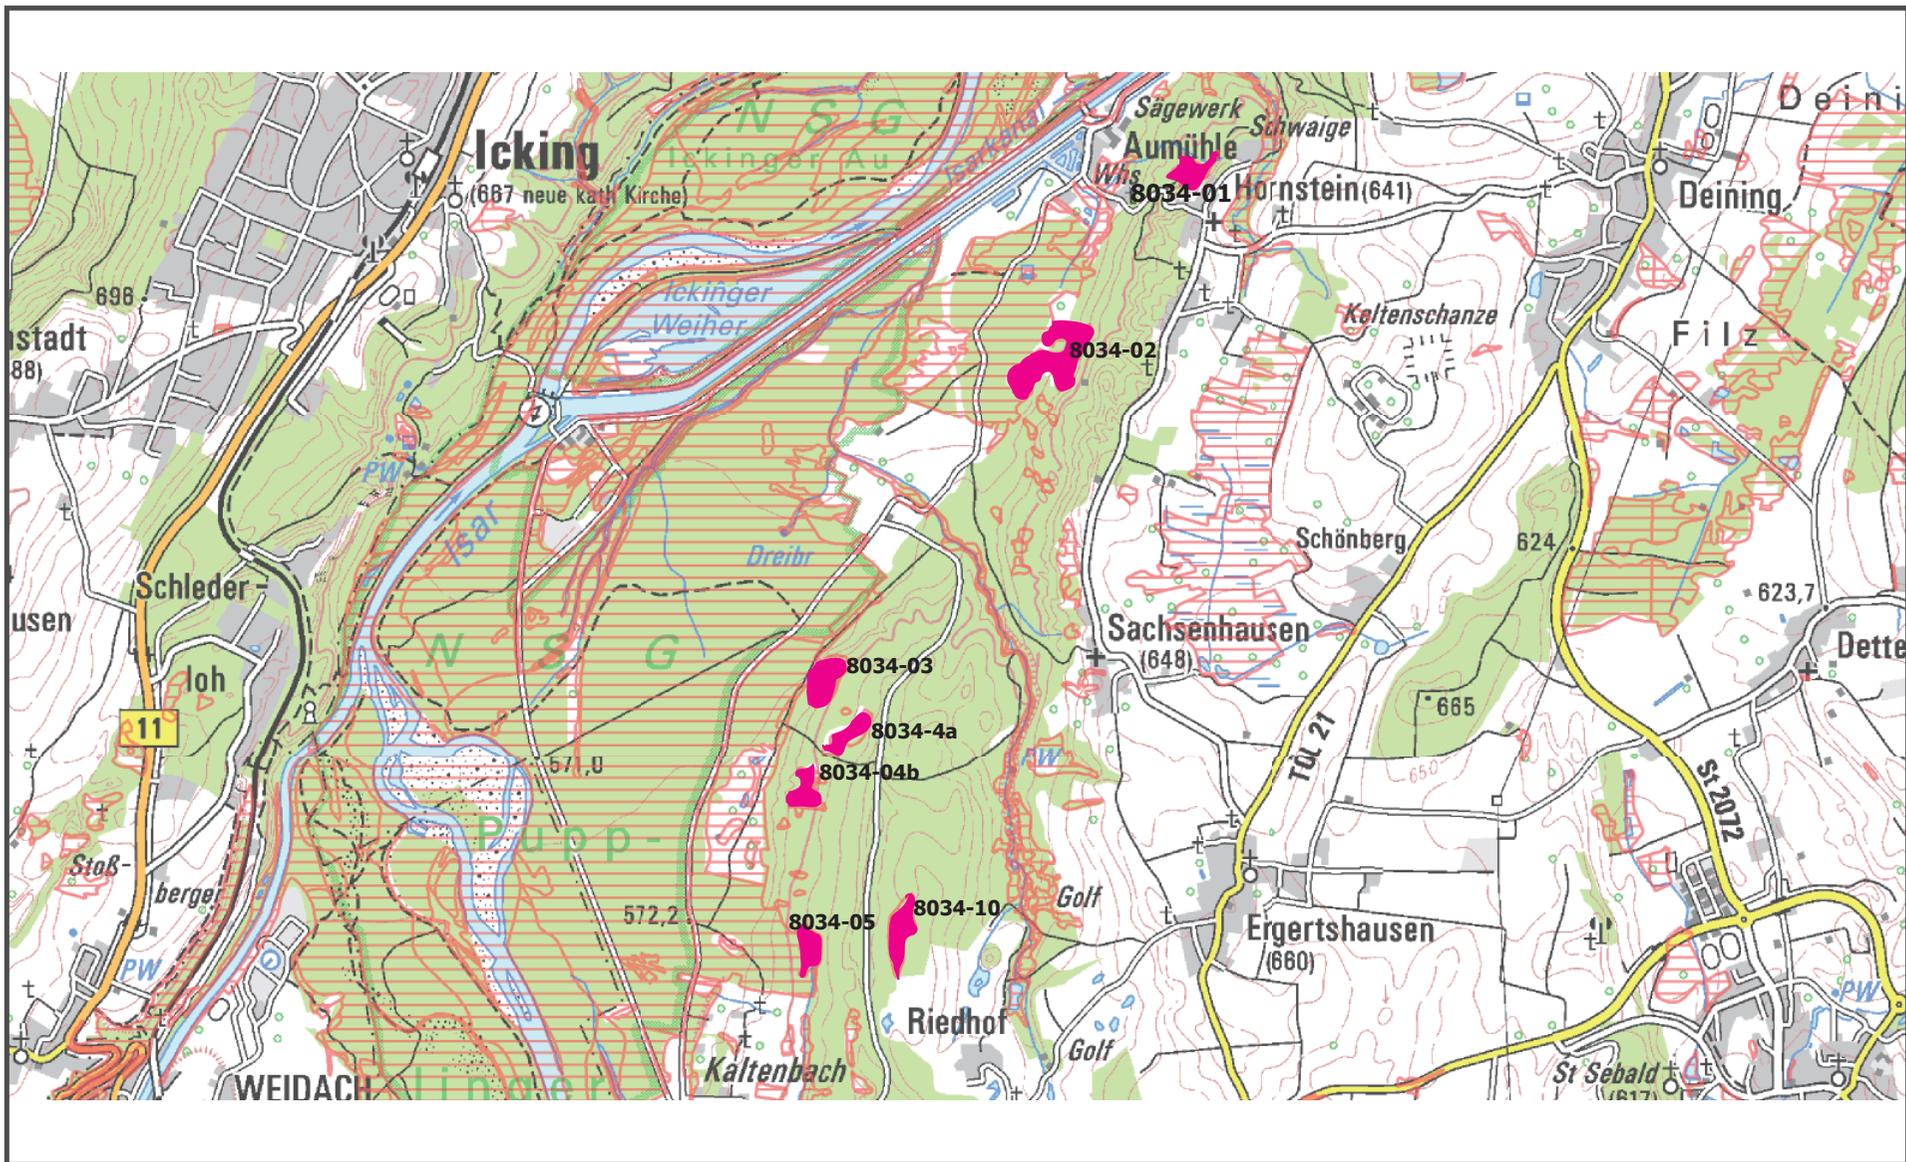
Pupplinger Au

Maßstab 1 : 26395,5 (1cm = 263,955 m Breite = 7,132 km Höhe = 3,813 km)

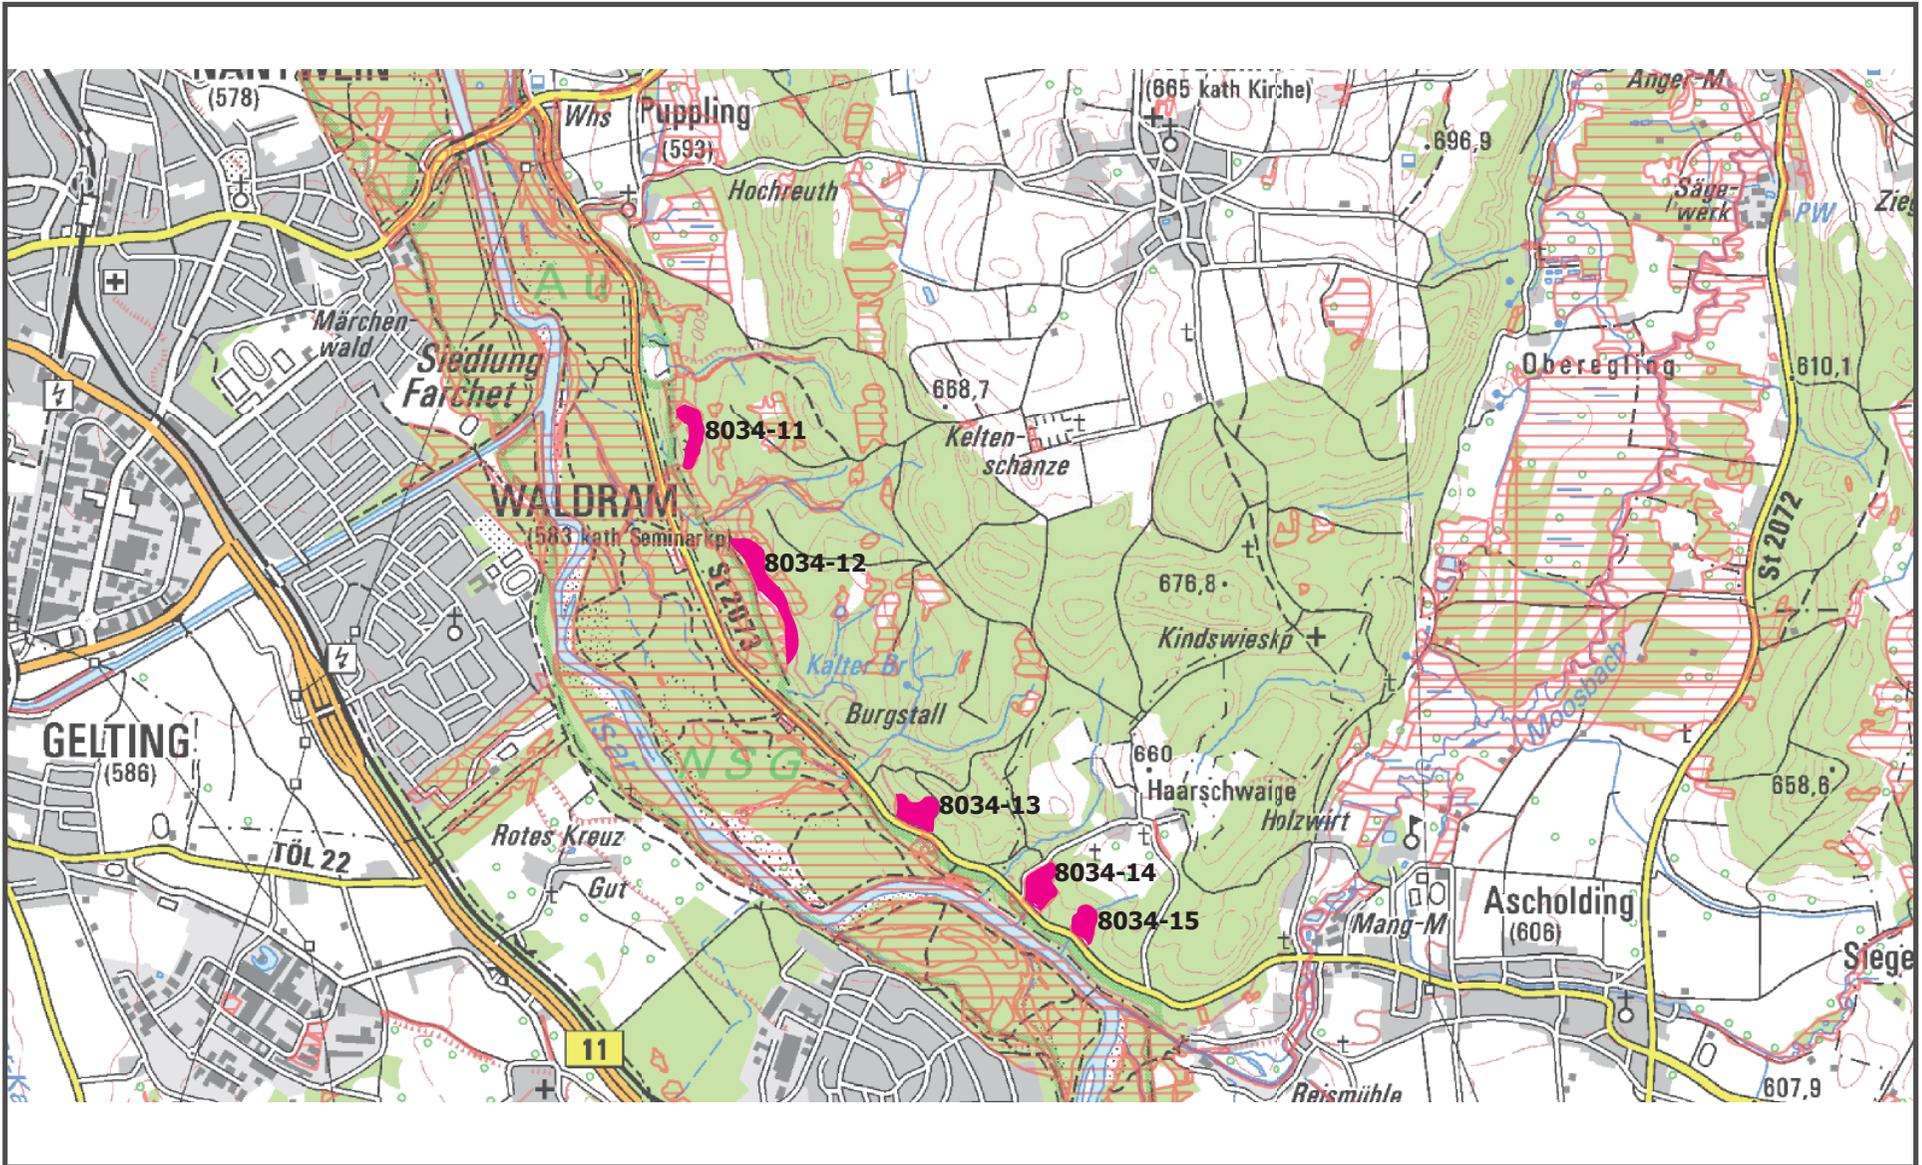
Puppling bis Ascholding

Maßstab 1 : 26395,5 (1cm = 263,955 m Breite = 7,132 km Höhe = 3,813 km)

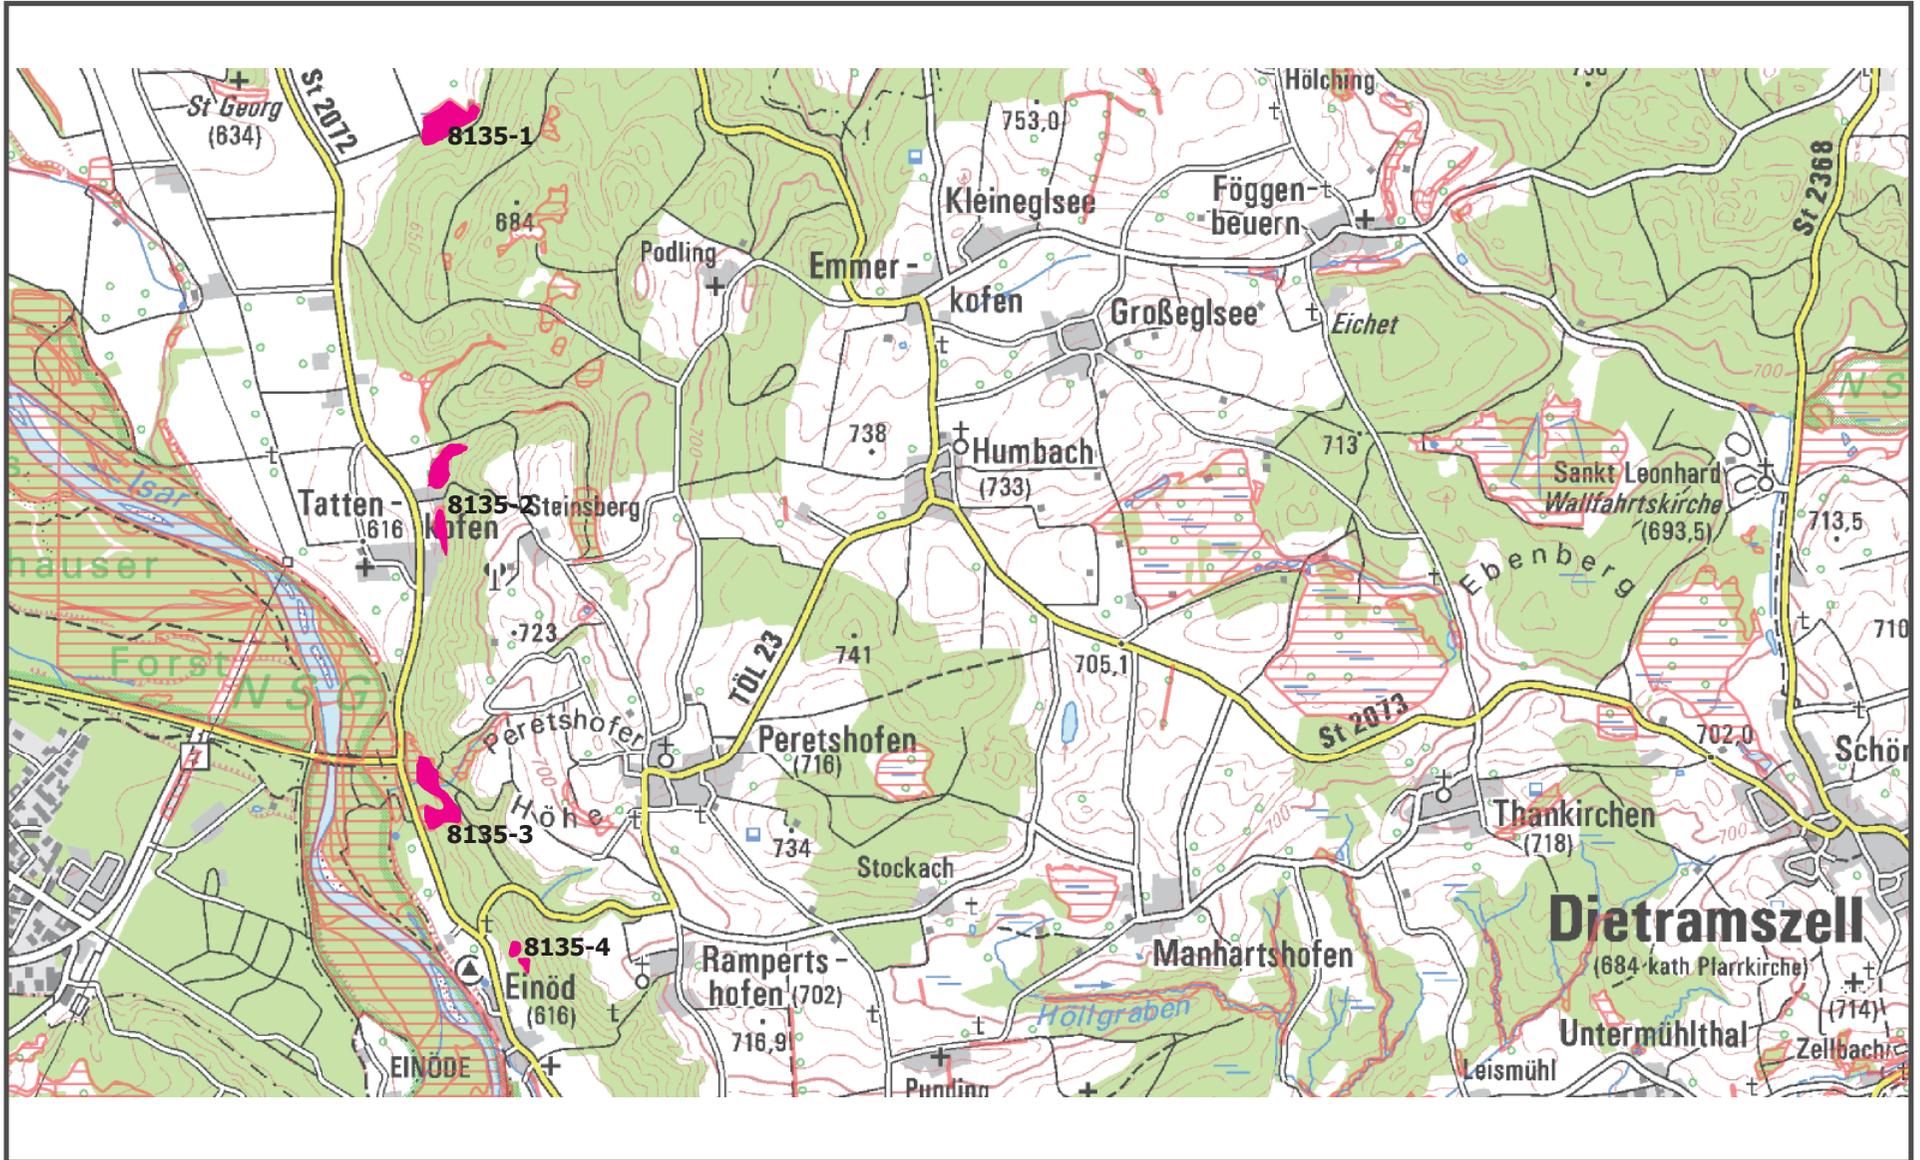
Ascholding bis Einöd

Maßstab 1 : 26395,5 (1cm = 263,955 m Breite = 7,132 km Höhe = 3,813 km)

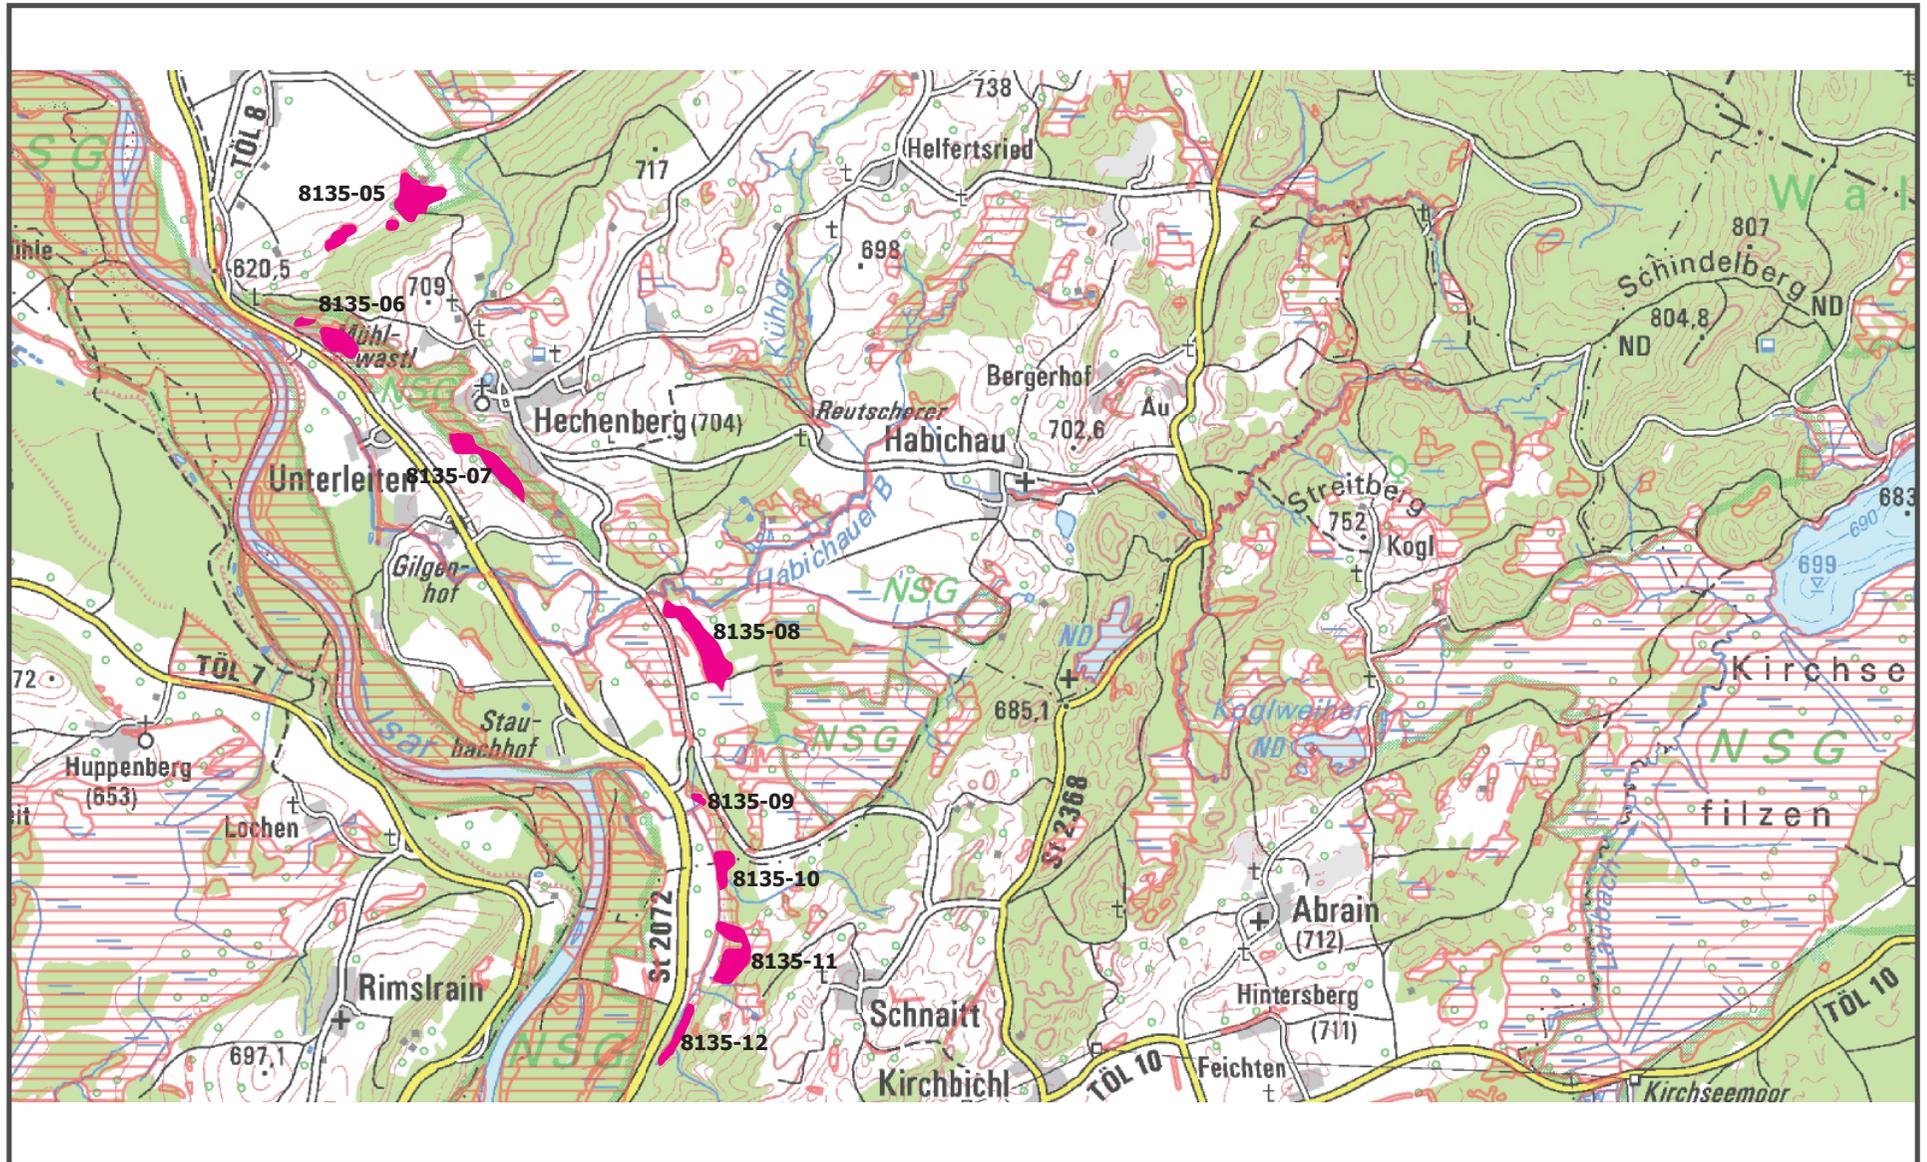
Bairawies bis Kirchbichl

Maßstab 1 : 26395,5 (1cm = 263,955 m Breite = 7,132 km Höhe = 3,813 km)
